令和4年度 阿賀町湧水調査  
報告書

令和5年7月

一般財団法人 新潟県環境衛生研究所  
阿 賀 町

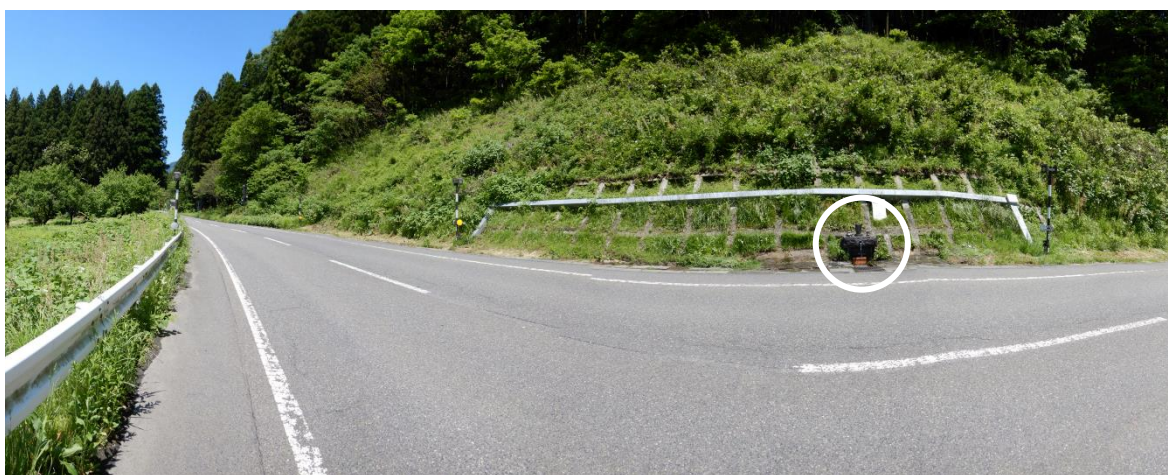
図 4.1.1 遠景（白〇は湧泉の位置）

縄文清水は、国道 459 号の道路脇にあり、架台の上に置かれた石の中央に挿入された金属パイプから湧き出している。縄文清水の周りは綺麗に整備されており、架台には「縄文清水」と書かれた看板が、石の上部には縄文土器や動物たちのモニュメントが据えられている。また、湧水を利用しやすいように、地面には石畳が敷かれ、水路も設けられている。夏でも水が涸れず、濁っているところを見たこともないと言われるほど安定して湧出している。

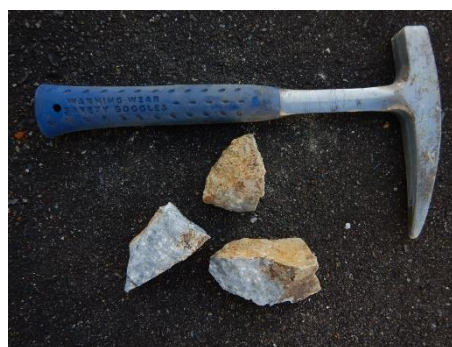
図 4.1.5 堆積岩

湧泉は標高 90m 付近の国道 459 号の道路脇に位置する。南には阿賀野川が東から西に向かって流れている。湧水は道路北側の山の斜面から湧出していると考えられる。この北側一帯は数十年前には稲の耕作が見られたものの、現在はスギ植林地となっている。周辺地質は阿賀野川段丘の堆積層と砂礫層となっており、堆積岩や礫岩などが見られる。

表層土壤に浸透した降雨が堆積岩の割れ目などを伝い、長い年月のうちに透水性の良い水みちが形成されている可能性がある。更にこの水みちが道路工事により大きく表出し湧出していると考えられる。

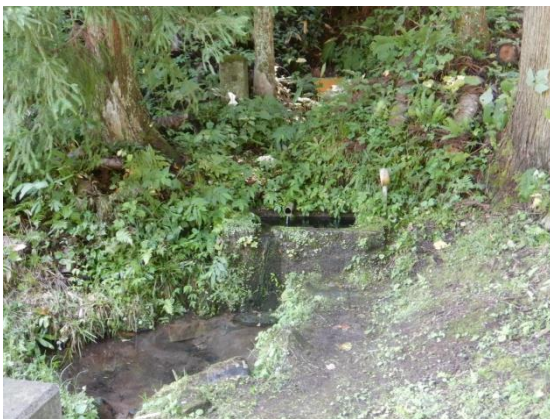
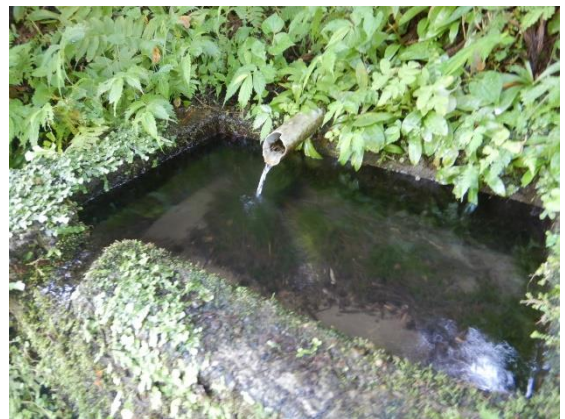
図 4.2.3 湧出地点

夏渡戸の清水は、夏渡戸集落の南に広がるスギ植林の斜面下部から湧き出している。湧出後は<sup>こけむ</sup>苔生しているコンクリート柵に流れ込み、溢れた水が小さなため池を経由して水路へと流れていく。コンクリート柵の脇には柄杓が置かれており、利用しやすいように整備されている。また、湧水の傍には水神様が<sup>まつ</sup>祀られている。

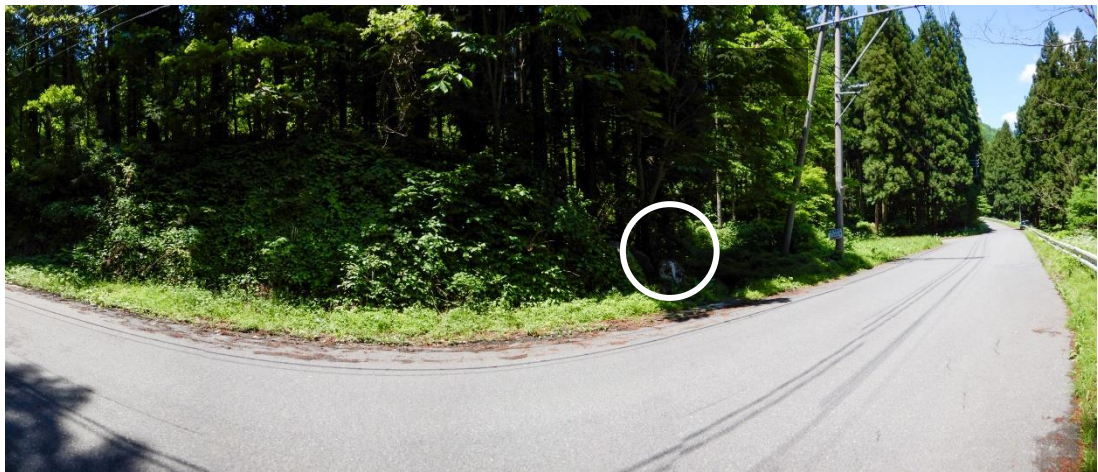
図 4.3.1 遠景（白〇は湧泉の位置）

栃ノ木清水は、コンクリートブロックで補強された法面の内部を道路に沿って埋め込まれた直径 30cm 程の塩ビパイプを通じて湧き出している。湧出後は積まれた石の間を流れ落ち、樋を通して石をくり抜いた枡へ流れ込む。枡から溢れた湧水はそのまま水路に流れ込み山の斜面へ落ちていく。湧水の傍には、風化によって文字が消えているが、栃ノ木清水の由来等が書かれた看板の名残がある。

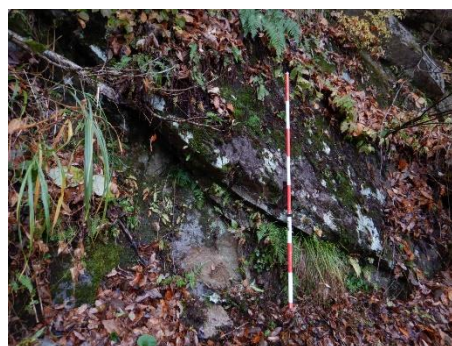
図 4.3.5 花崗岩質の地層

湧泉は標高 130m 付近の町道実川線の脇に位置している。道路の西は緩い斜面が山頂に続いているが、道路を挟んだ東 50m 程先には V 字溪谷の実川が北から南に向かって流れている。周辺地質は花崗岩質が見られ、その上部に堆積した砂礫層と粘土層が見られる。

湧泉周辺一帯は花崗岩が見られ、表層土壌に浸透した降雨が下部の花崗岩の割れ目に沿って流れ、湧出している可能性がある。

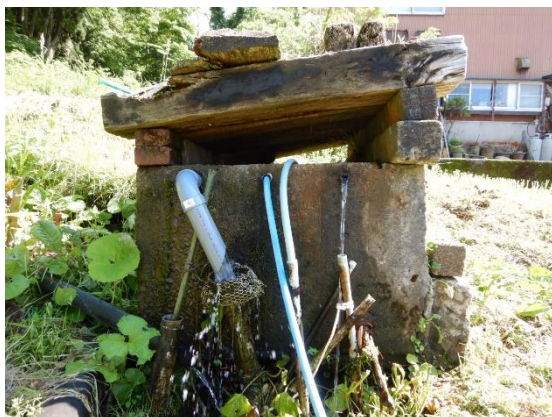
図 4.4.3 湧出地点

トンネルの水は、線路脇の耕作地内に設けられたコンクリート柵から湧出している。湧出後は、そのまま脇の水路に流れ落ちるものと、パイプにより 100m 程離れたところにあるコンクリートタンクを経由して各戸に配水されているものがある。トンネルの水は柵から南に 30m 程離れた磐越西線のトンネルの工事中に湧き出てきた湧水であり、湧泉はこのトンネルの内部にある。湧泉からは導水管を敷設し、コンクリート柵まで導水している。

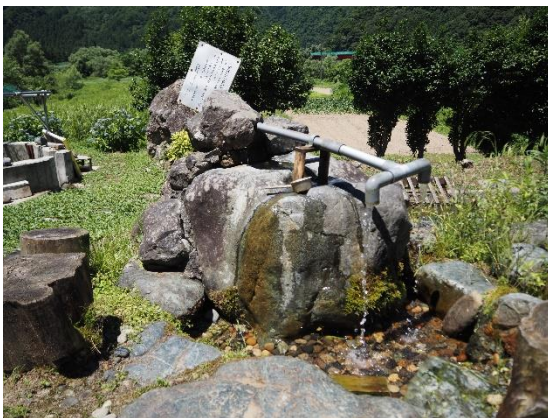
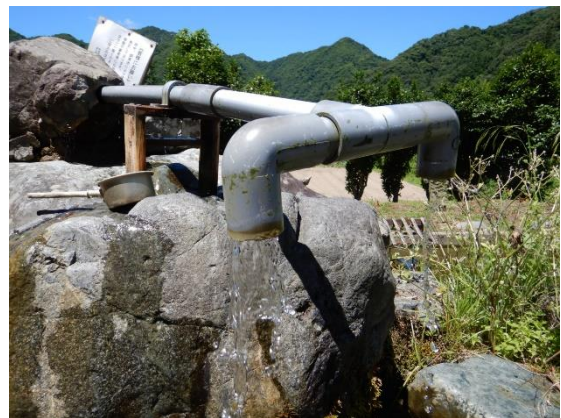
図 4.5.3 湧出地点

薬師清水は、地面から立ち上がったパイプから湧き出している。湧水が利用しやすいように、パイプの周囲には石が積まれ、湧水の落ち口には、砂利や石が敷かれ、近くには切り株の椅子や机が置かれている。薬師清水はここから北西に 400m 程離れた五十島トンネルの工事中に湧き出てきた湧水であり、導水管を道路に沿って敷設して道の駅みかわの裏手まで引いている。潤沢な水量があることから、清水と同じ敷地内に設置された魚養殖用の水槽でも利用されている。

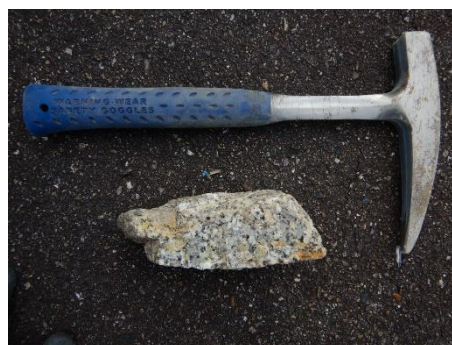
図 4.5.5 花崗岩

湧水は阿賀野川右岸の標高 35m 付近、道の駅造成工事に伴って盛土された場所に位置している。湧泉はここから北西に 400m 程離れた五十島トンネル内部にある。阿賀野川は南に大きく蛇行し、地点から南は平地が形成され、耕作地となっている。地点から北には国道 49 号線を挟み岩谷集落が広がり、更に北には山地が広がっている。周辺地質は、阿賀野川段丘層と呼ばれる花崗岩質と砂礫層が主体となっている。

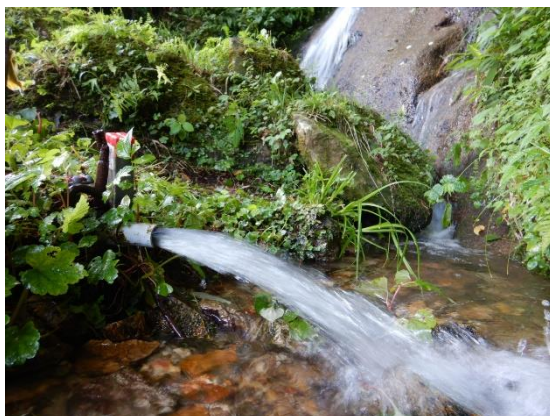
図 4.6.2 屋敷清水

屋敷清水は、地面に伏せられた塩ビパイプから湧出する。湧出後は直接水路に入り流れていく。普段はバルブが閉じられており湧出していないが、バルブを開けると勢いよく湧出して利用できる。湧泉は湧水西側にそびえる屋敷岳の中腹に位置し、そこから集落内まで導水管を敷設して水を引いている。なお、冬季積雪時には湧出地点周辺が雪で覆われるため利用できない。

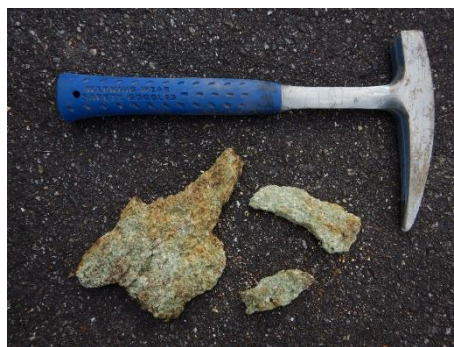
図 4.6.5 緑色凝灰岩

湧水は標高 125m 付近にあり、家屋奥にある滝の脇に位置している。ここから東には、集落を挟んで中ノ沢川が北から南に向かって流れている。また、湧出地点の西には屋敷岳の山地が広がり、湧泉はこの屋敷岳の中腹に位置している。周辺地質は堆積岩層と砂礫層を主体とし、一部では緑色凝灰岩や粘板岩も見られる。

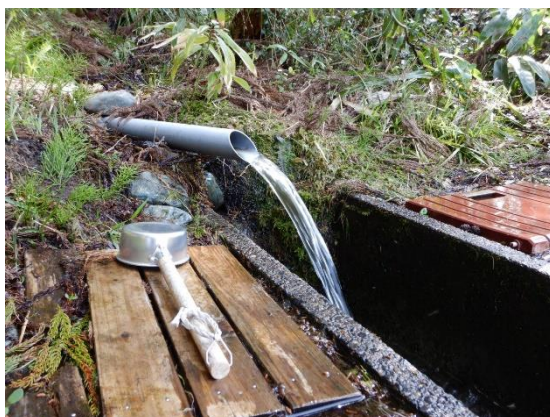
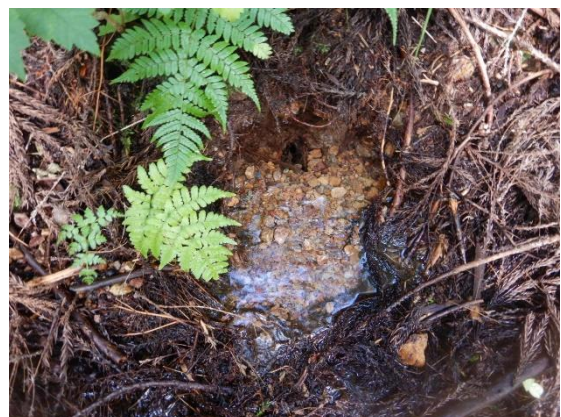
図 4.7.3 大坊山清水の湧泉

大坊山清水は、県道 587 号の道路脇に挿してあるパイプから流出し、その後はコンクリート製の水路に直接入り道路側溝へ流れていく。周辺には足場用のスノコや柄杓が置かれ、利用しやすいようになっている。大坊山清水の湧泉はここから斜面を 10m 程上った先に位置し、地面から湧き出ている。湧き出した水はそのまま自然に斜面を流下し、採水しやすいように敷設されたパイプの上端まで流れていく。町外からもポリタンクなどの容器を持って水を汲みに人が訪れ、多くの人に親しまれている。

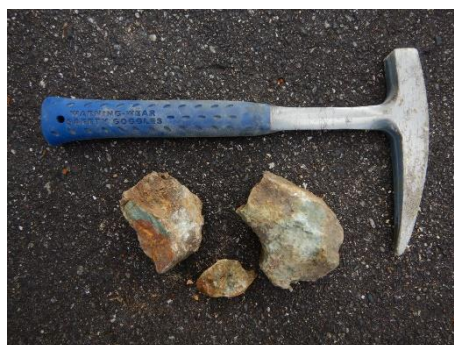
図 4.7.5 緑色凝灰岩

湧水は標高 70m 付近の県道 587 号（三川インター線）の道路脇に位置し、湧泉はここから背後の斜面を 10m 程上った先にある。湧泉の東には大坊山が、南東には砥石山がそびえ立っており、山を越えた先には阿賀野川が南から北に向かって流れている。また、磐越自動車道を挟み南東も山地が広がっている。周辺地質は堆積層と砂礫層を主体として、緑色凝灰岩や流紋岩も見られる

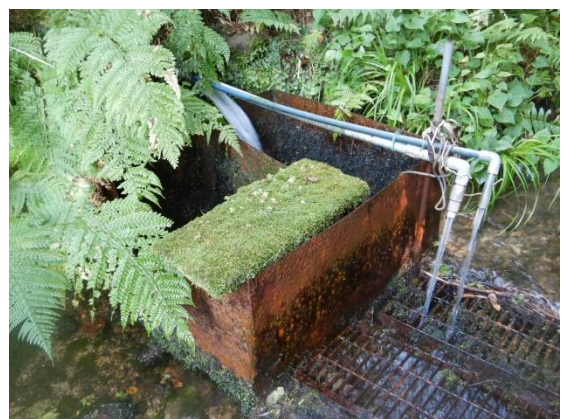
図 4.8.3 横岩の清水

横岩の清水は、ポンプ施設下の法面に挿さったパイプから流出している。大小 3 本のパイプがあり、直径 20cm 程の大きいパイプの中に小さなパイプが 2 本設置されている。流出後は沢に直接入り流れていく。湧泉はここから東に 50m ほど離れた位置にあり、石戸集落の水道水源として利用されているが、オーバーフローした水がこのポンプ施設を経由し、誰でも利用できるように整備されている。なお、この水は近くにあるゴルフ場の散布等にも利用されているため、夏の渇水期には全量使用される場合があり、横岩の清水が利用できないことがあるので注意が必要である。

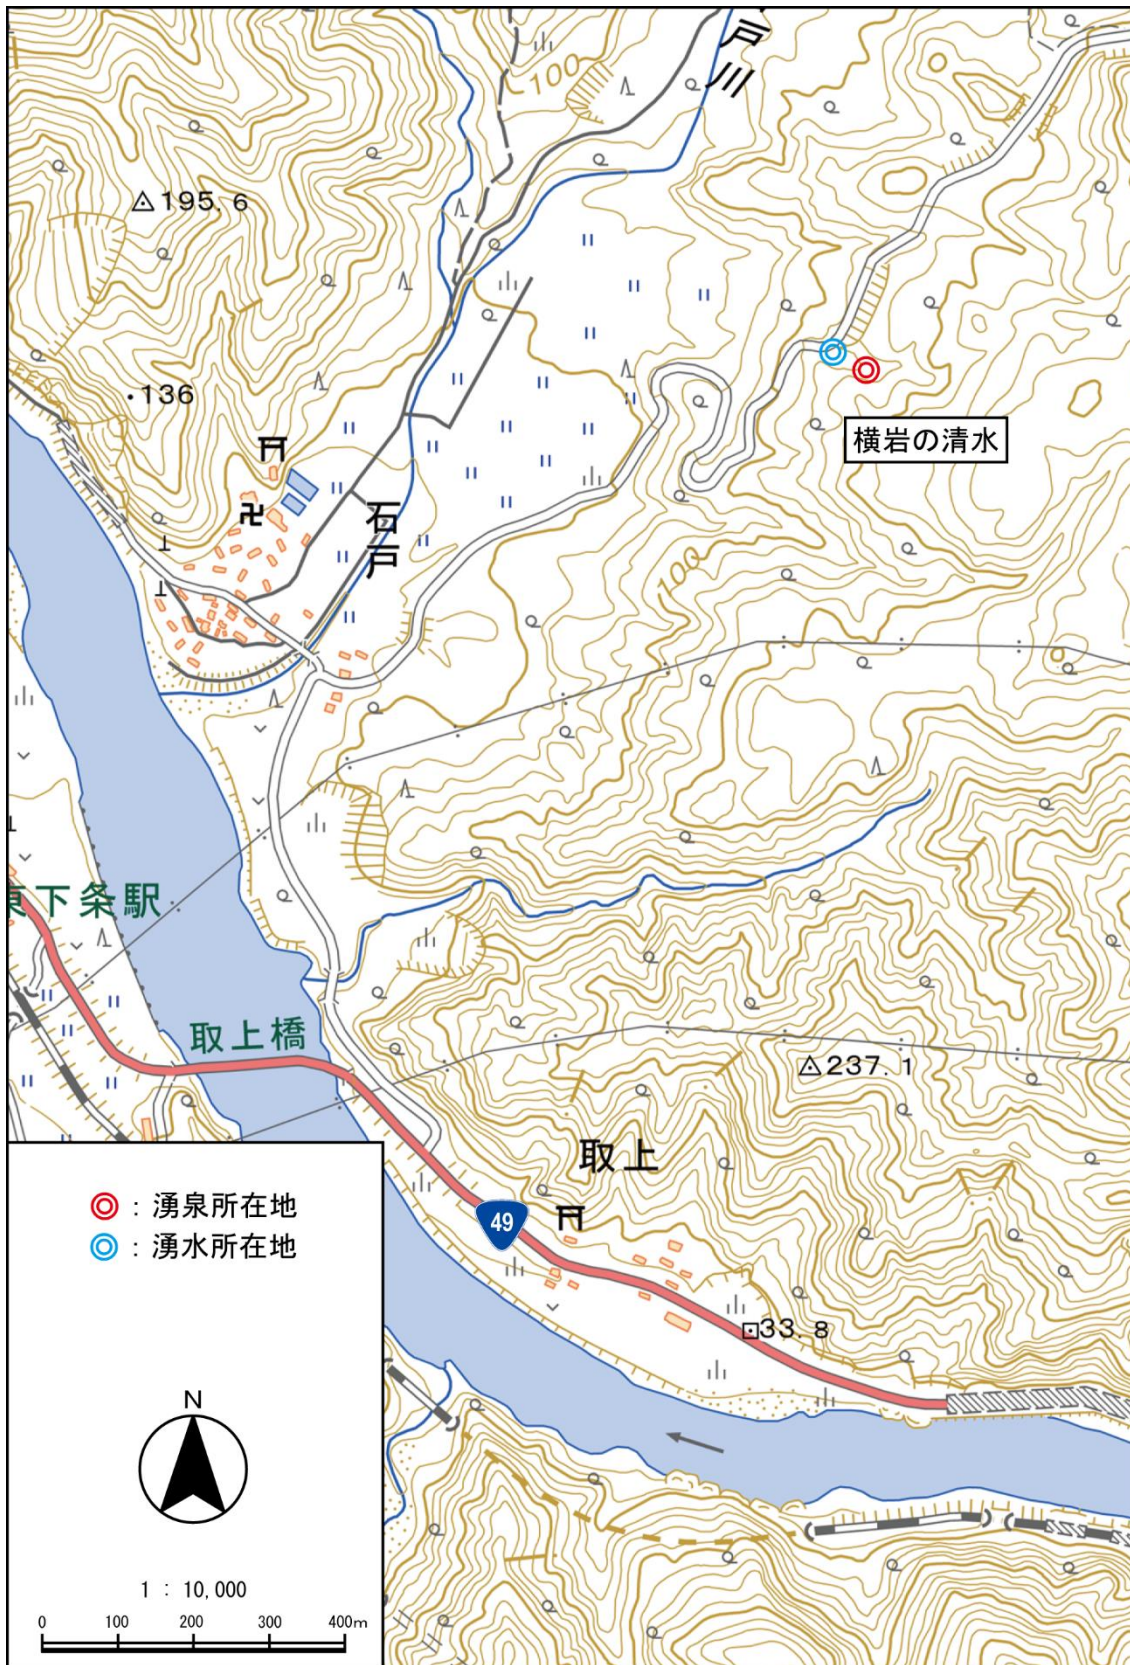
図 4.8.4 横岩の清水の位置図

湧水は標高 110m 付近、峠道の途中にある沢の右岸側法面に位置し、湧泉はここから東に 50m 程離れた場所に位置している。湧泉東側には黒山がそびえており、湧泉周辺は谷になっている。また、湧泉西側の山を下りた先には平地が広がり、北から南へ流れる石戸川の水を利用して稲作が行われている。周辺地質は、堆積層と砂礫層を主体とし、辺りには緑色凝灰岩や花崗岩も見られる。

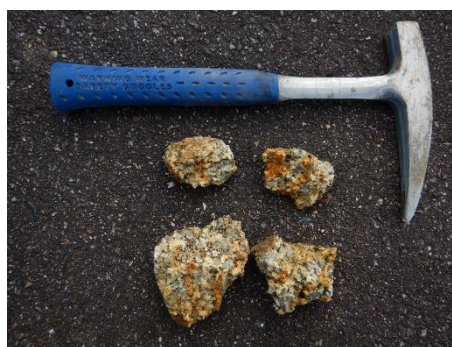
図 4.8.5 花崗岩

湧水周辺は谷の地形になっていることから、黒山への降雨が堆積層や砂礫層に浸透し、谷に沿って流下してそのまま湧出している可能性がある。また、花崗岩が見られたことから花崗岩の割れ目を水みちとして湧出している可能性も考えられる。

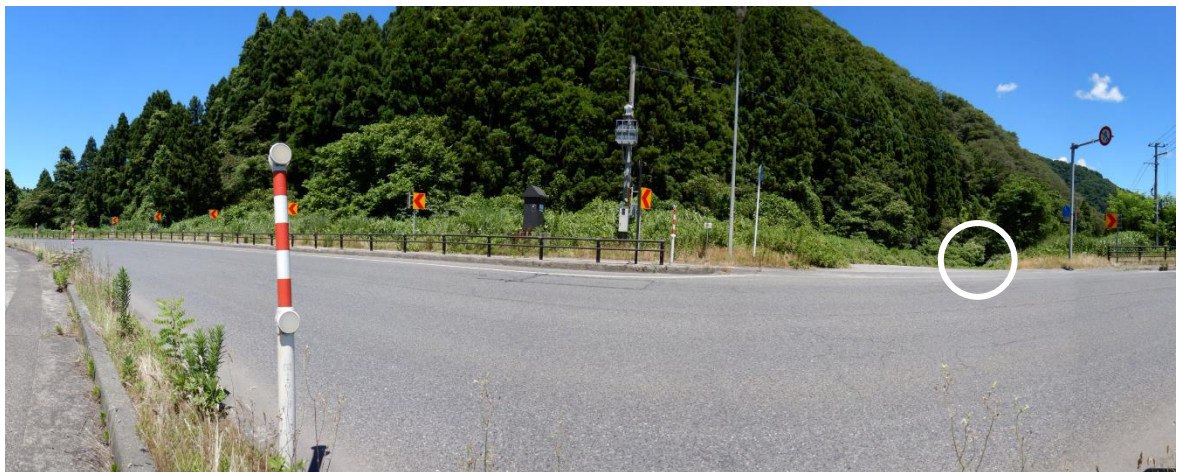
図 4.9.1 遠 景（白〇は湧水の位置）

阿賀町役場から国道 49 号を新潟方面へ 16.5km 程進み阿賀野川に架かる五つ目の橋である釣浜橋<sup>つりはま</sup>を渡る。橋を渡りすぐ先の交差点を右折し、70m 程進むと左手に桂清水と書かれた看板があり、看板のすぐ脇に桂清水がある。

桂清水は、地面から立ち上がった 2 本のパイプから湧出しており、湧出後は下に設けられた流し台で受け、そのまま地面に流れていく。桂清水の湧泉はここから北東に 700m 程離れた旧国道 49 号の脇に位置しており、以前は多くの人々が訪れ利用していた。しかし、土砂災害により道路が塞がれたことから、「道の駅阿賀の里」まで水を引き利用できるように整備された。ところが平成 23 年（2011 年）7 月の新潟・福島豪雨により道の駅に導水していたパイプが破損してしまったため、現在の場所に整備されて利用できるようになった。

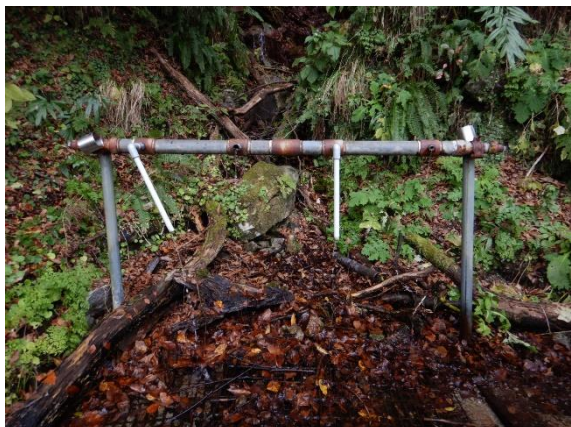
図 4.9.6 湧泉脇の設備

この清水は大昔から岩盤の割れ目から湧き出しており、旧国道 49 号が整備されると同時に湧泉脇の設備が整えられた。当時は車や徒歩で湧泉まで容易に訪れることができたため、町内外から多くの人が訪れていたが、土砂災害の影響で湧泉までの道が通行止めとなり<sup>たど</sup>迂回することが難しくなった。評判が良く、新潟県の名水にも指定されており、このまま利用できないのは残念だということから、脇を流れる阿賀野川の 1km ほど下流にある「道の駅阿賀の里」まで導水し、水場が整備され、観光スポットとして引き続き利用できるようになった。しかし、平成 23 年（2011 年）7 月の新潟・福島豪雨により、阿賀野川の堤防が決壊し、各地で氾濫が生じ、道の駅の施設周辺一帯も甚大な被害を受けた。この際、湧水を引いていた導水管も破損し、道の駅での桂清水の利用ができなくなったことから、現在の位置に水場を設け、再び利用できるようにした。非常に良い水と言われており、病人への気付けや茶の湯用の水として大変重宝され、一時期は日本酒の仕込み水としても利用されていた。現在でも、町内外からポリタンク等を持って多くの人々が訪れている。

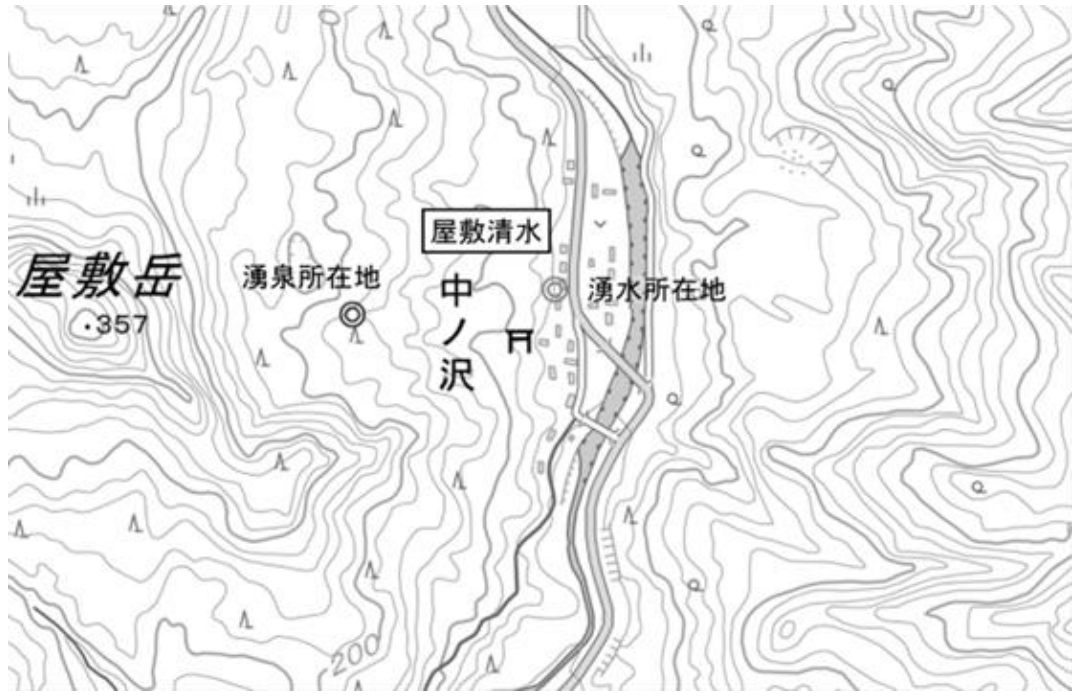
湧水名称	屋敷清水						
所在地	阿賀町中ノ沢		座 標	緯 度	N 37° 45' 54.70"		
所有者 (管理者)				経 度	E 139° 22' 7.70"		
			標 高 (m)	125 (地形図から読取り)			
現場測定結果	日 付	22/05/23	天 候	曇り	気温 (°C)	16.8	
	調査時間	10:41	～ 10:56				
	水温 (°C)	9.4	pH	6.5	EC (mS/m)	5.5	
	湧出量 (L/day)	(22/05/23)	125,000				
		(22/08/22)	129,000				
		(22/11/22)	132,000				
	-						
	測定方法	一定容積法 (ポリ袋)					
周辺状況	地 形	湧水の東には中ノ沢川が流れ、西には屋敷岳の山地が広がっている。					
	地 質	堆積岩層と砂礫層を主体とし、一部では緑色凝灰岩や粘板岩も見られる。					
	開発状況	湧水は集落内にあり、湧泉から導水管を敷設し配水している。					
	そ の 他	湧水の奥には滝が流れている。					
湧出機構 (推定)	湧泉西側の屋敷岳の東側斜面一帯が集水域と考えられ、堆積土の砂礫層に浸透した降雨が地形勾配により流下し、湧泉付近の粘板岩に遮られることで湧出していると考えられる。						
位置図
